ELECTRODO DE MARCAPASOS MAL POSICIONADO EN EL VENTRÍCULO IZQUIERDO. SEGUIMIENTO A 16 AÑOS

PACEMAKER ELECTRODE MISPLACED IN THE LEFT VENTRICLE

REVISTA CONAREC 2016;32(134):119-120 | VERSIÓN WEB WWW.REVISTACONAREC.COM.AR

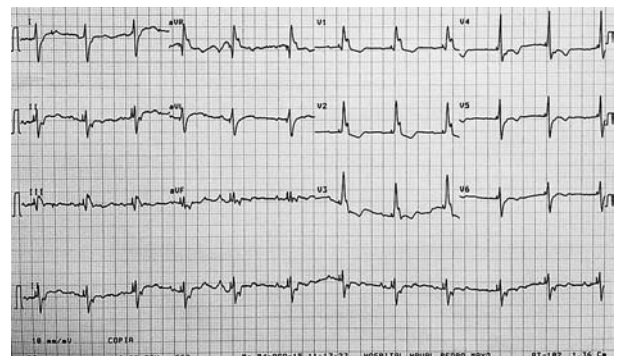
Concurrió a nuestro Servicio por presentar signos y síntomas de insuficiencia cardíaca con buena respuesta al tratamiento instaurado. Se constató en electrocardiograma (ECG) de ingreso ritmo de MCP con imagen de bloqueo de rama derecha (**Figura 1**) y radiografía de tórax de perfil que evidenció electrodo ventricular con trayecto de curvatura posterior, sugestiva de implantación anómala de catéter en ventrículo izquierdo (VI) (**Figura 2**). Se realizó ecocardiograma transtorácico que confirmó pasaje de electrodo ventricular de aurícula derecha a izquierda por medio del *septum* interauricular a través de foramen oval permeable, descendiendo por el orificio de la válvula mitral

Figura 1. ECG: Ritmo de marcapasos, sensa aurícula y captura 100% ventrículo. Presenta eje desviado a la derecha con imagen de bloqueo de rama derecha.

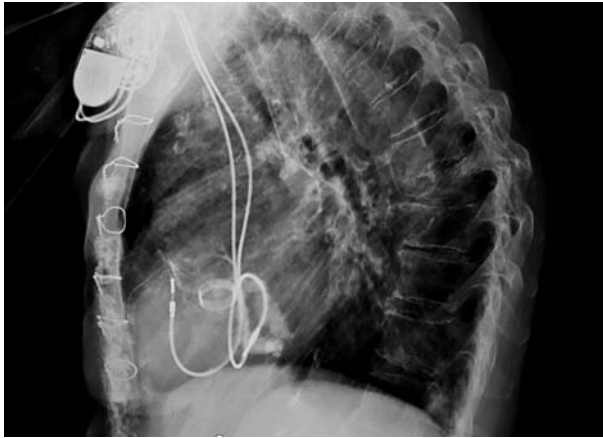
Figura 2. Radiografía de tórax de perfil que evidencia el trayecto con dirección posterior del catéter ventricular. También se observa calcificación del anillo mitral y válvula mecánica en posición aórtica.

La radiografía de tórax de perfil permite evidenciar el trayecto con curvatura posterior del electrodo ventricular, y el ecocardiograma transtorácico es considerado el método por excelencia para detectar la posición exacta.

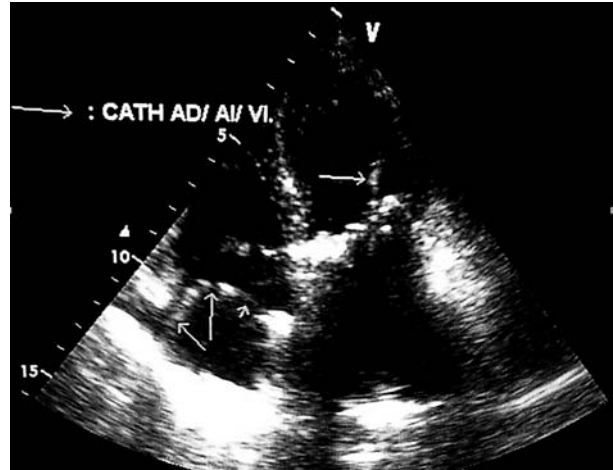
Figura 3. Ecocardiograma, vista apical de cuatro cámaras. Catéter de marcapasos en aurícula derecha, aurícula izquierda y ventrículo izquierdo.

e implantándose en la pared lateral del VI (**Figura 3**), sin evidencia de material trombótico adherido a él.

Se decidió conducta conservadora, manteniendo a la paciente en el mismo rango de anticoagulación y seguimiento por consultorios externos.
